お困りのときはお読みください。

キーレックス引違い戸自動施錠は下図で示した内部部品の働きにより作動します。

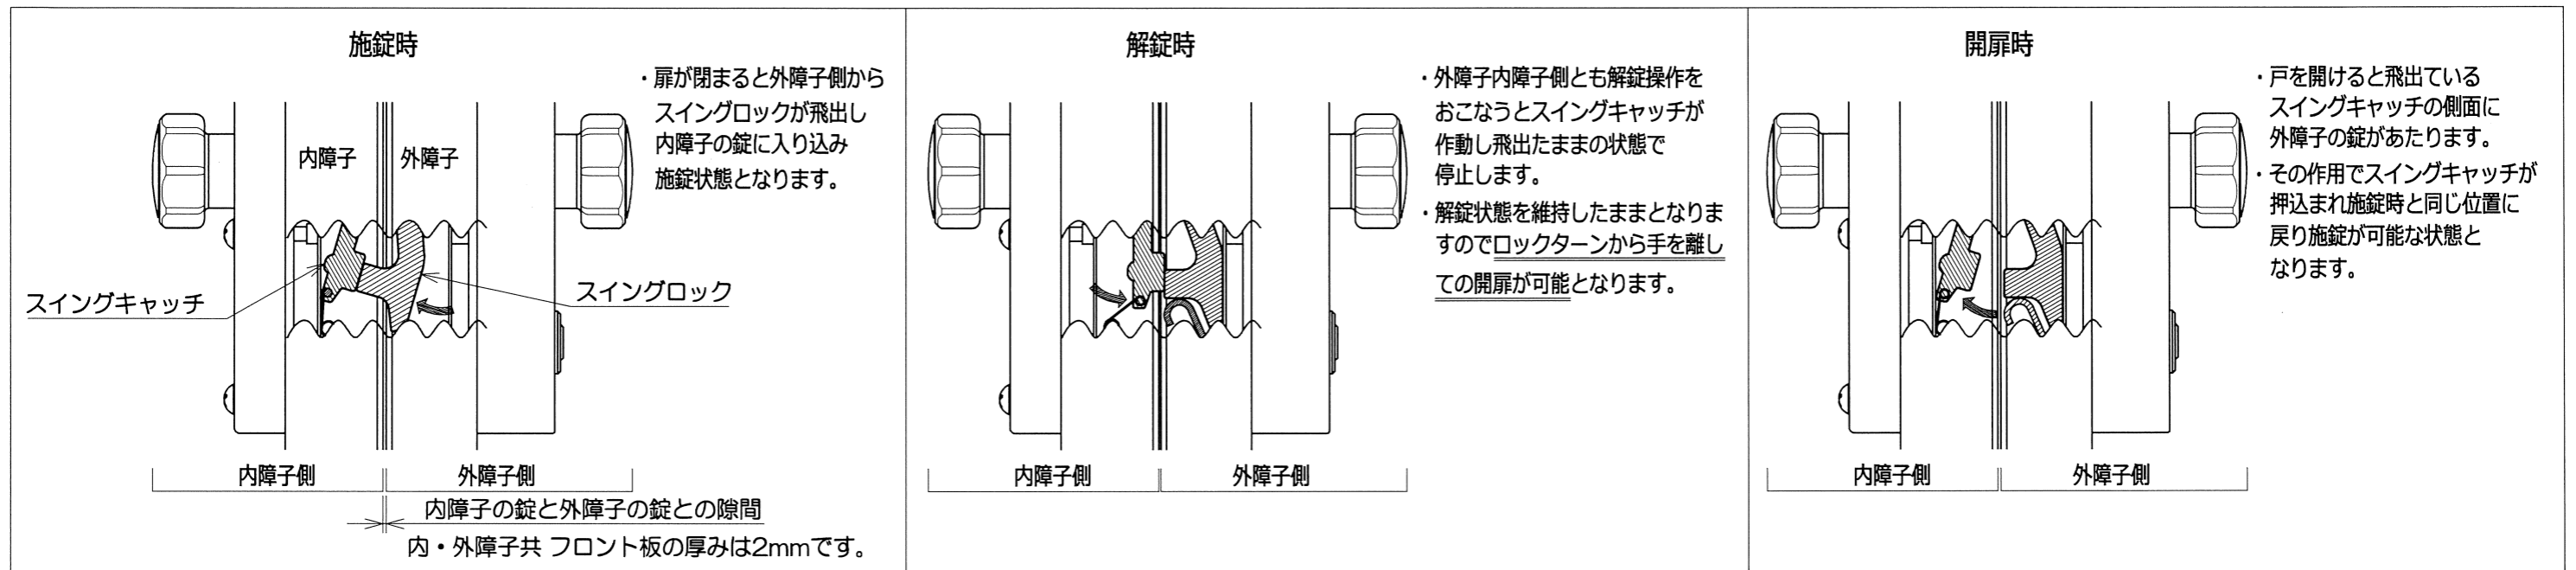
① 施解錠のメカニズム

取付では「錠の上下左右の位置ズレ」「内障子外障子との隙間が広すぎる」などの影響で正しく錠が作動しない場合がありますのでご注意ください。

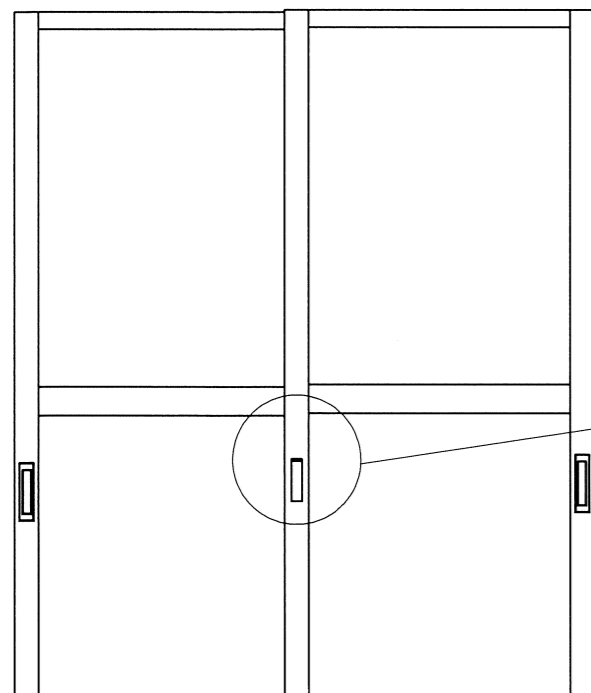
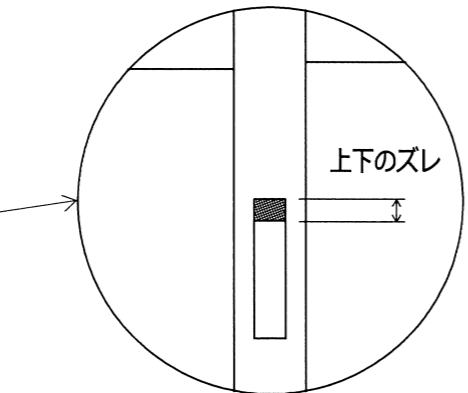
② 切欠の確認 ※扉を閉めた状態でご確認ください。

- キーレックス及び錠を取外した状態で内・外障子の加工穴を確認します。
- 角穴の上面が取付基準面となりますので内障子と外障子の加工穴がズレている場合は加工穴の上面が合うように調整します。

- 上下のズレがある場合は戸車の調整や追加工などで加工穴の上面を合わせます。

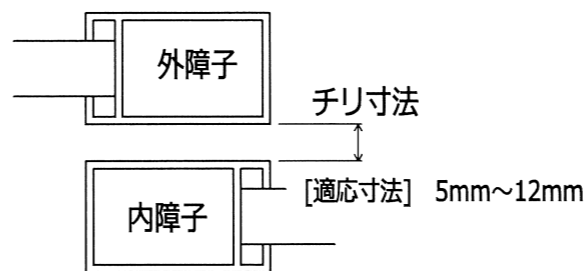
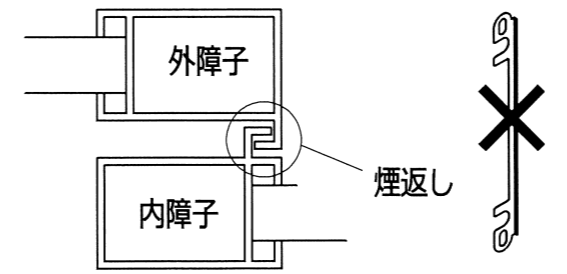
チリ寸法の測定位置

※煙返しのある扉にはガードプレートは使用しません。

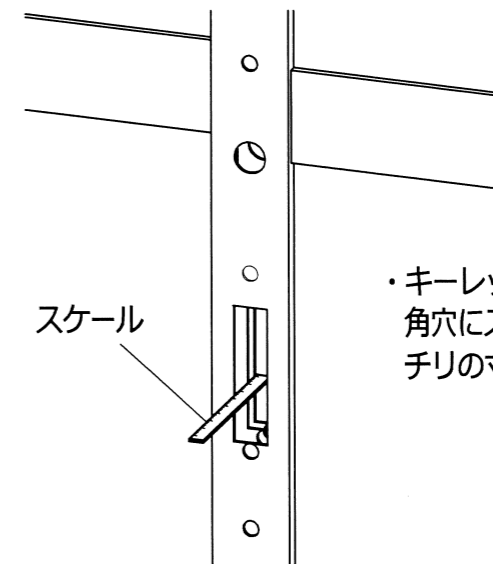
チリ寸法の測定方法

- キーレックス及び錠を取外した状態で角穴にスケールなどを差入れてチリの寸法を測定します。

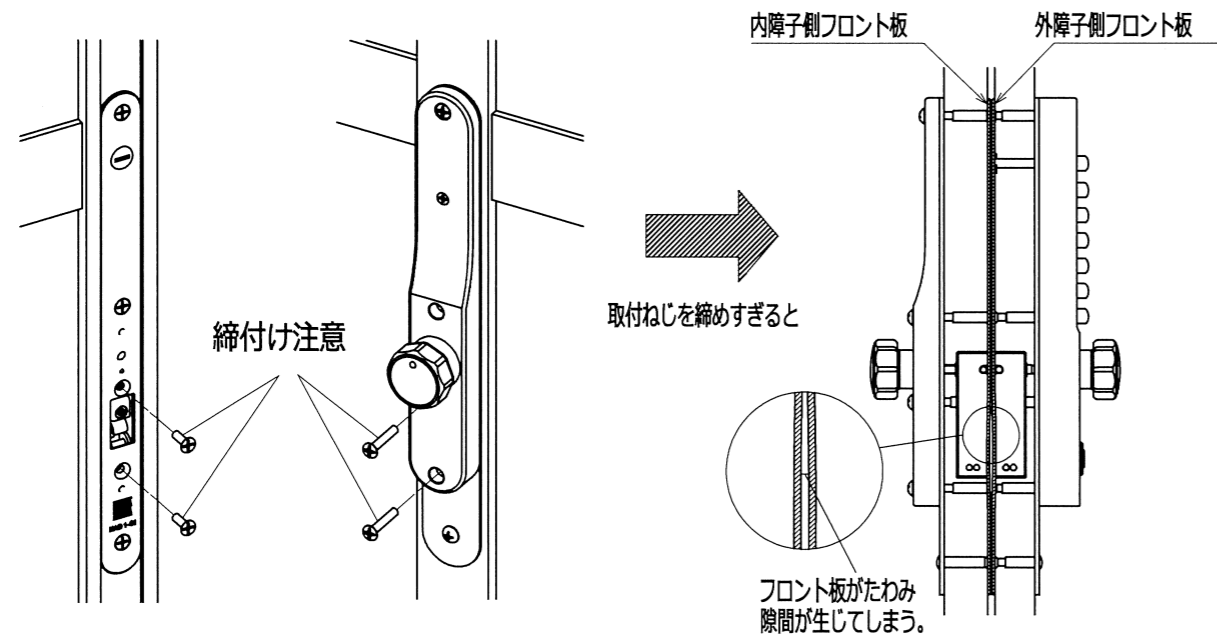
④ 取付時の注意

- ・扉の角穴付近の取付ねじを締めすぎると錠のフロント板がたわみ作動不良の要因となります。ねじ締めを行った後にフロント板のたわみ状態をご確認ください。
- ・フロント板がたわんでいる場合は取付ねじの締め付け調整を行ってください。

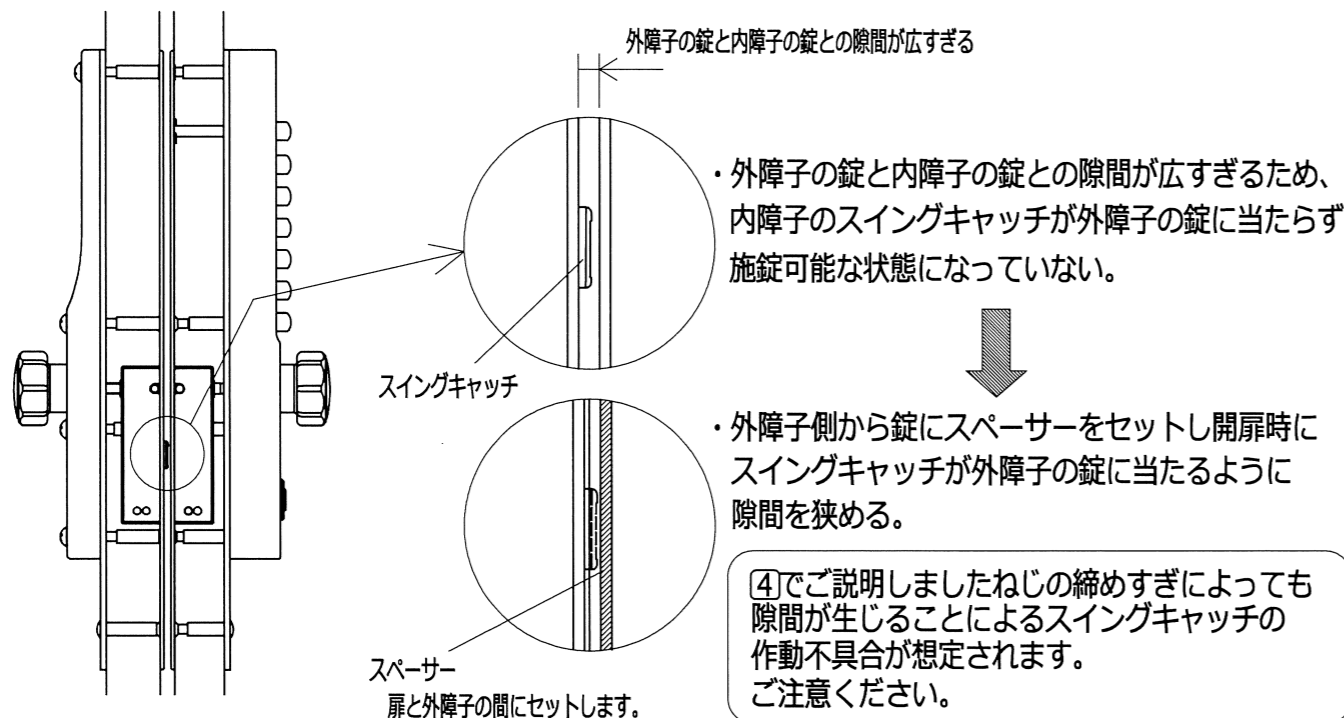
[不具合例1]

施錠しない。内障子のスイングキャッチが出たままになってしまう。

- ・錠にスペーサーをセットし外障子の錠と内障子の錠との隙間を狭めます。

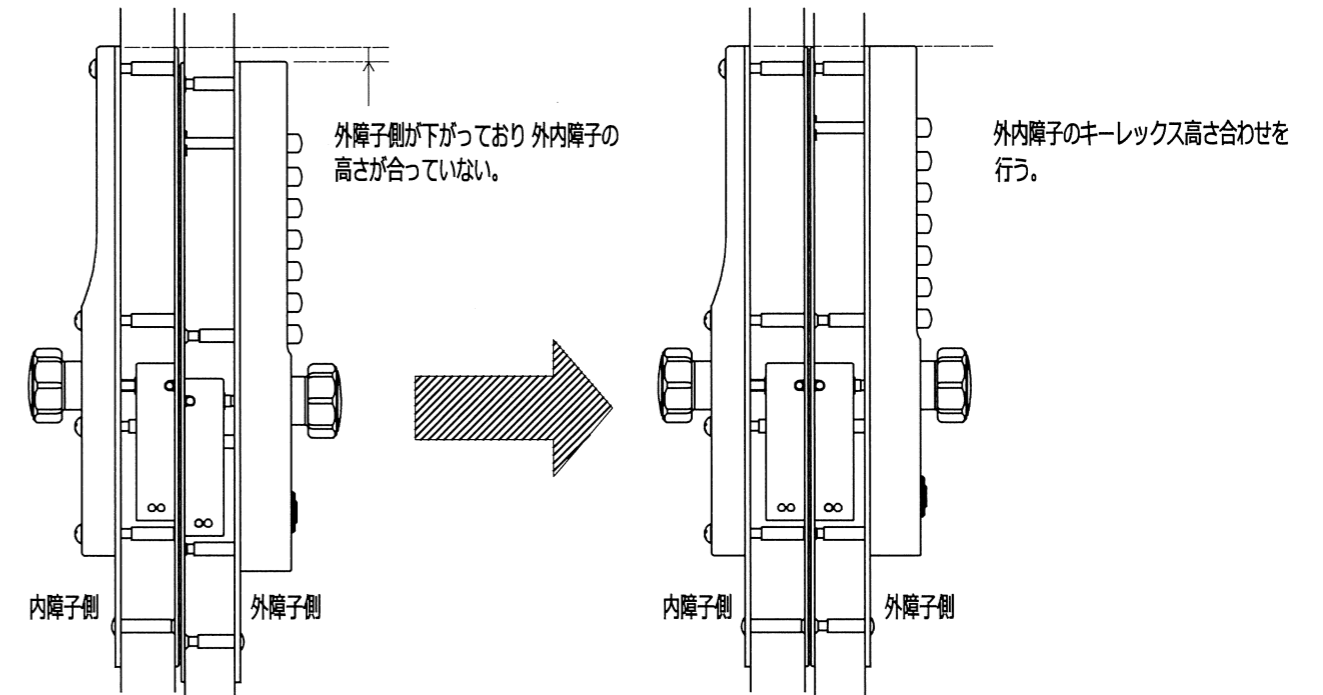
[不具合例2]

解錠しない。外障子からの解錠操作後、扉を開ける前に施錠してしまう。

- ・外障子側と内障子側のキーレックス取付位置が上下方向にズれている可能性があります。上下方向の取付位置の確認を行ってください。特に外障子側のキーレックスが内障子側よりも下がっているとマグネットの反応が鈍くなり作動が安定しない状態となります。

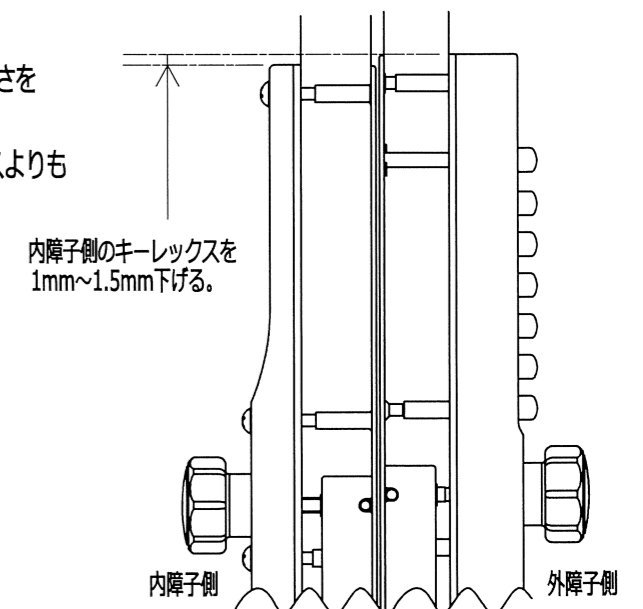
ワンポイントアドバイス

- ・取付環境によっては外障子のキーレックスと内障子のキーレックスの高さを合わせても施錠作動が安定しない場合があります。そのような場合 内障子側キーレックスの高さを外障子側のキーレックスよりも1mm~1.5mm下げた位置で取付すると作動が安定します。
